# COMUNE DI NUGHEDU S. VITTORIA

## PROGETTO ESECUTIVO

PROGETTO PER OPERE DI CONTENIMENTO S.P. N. 15 E PERTINENZIALI

**RELAZIONE TECNICA GENERALE**

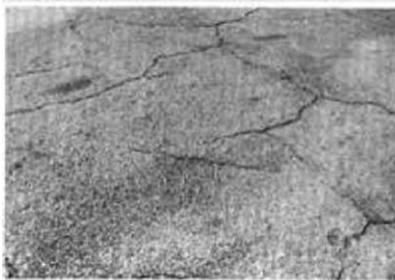
Severità bassa

**b) FESSURAZIONE A BLOCCHI**

Medio: L'apertura delle fessure è compresa tra 10 mm e 75 mm; le fessure, di qualunque spessore, sono circondate da altre fessure piccole e disposte disordinatamente.

Alto: Le fessure non sigillate hanno un'apertura maggiore di 75 mm; le fessure sigillate sono circondate da altre fessure di media o alta severità disposte disordinatamente; qualunque

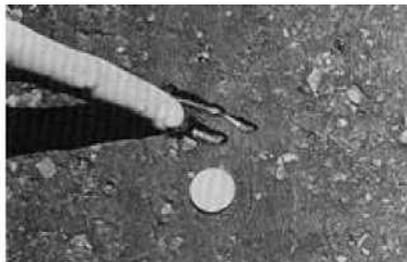
Severità media

Medio: In un anno, il fenomeno si manifesta durante poche settimane: la superficie stradale aderisce ai pneumatici e alle scarpe.
